- HALLAZGO No 7: No se garantizó acceso a vivienda digna por incumplimiento del proyecto, Oferente (Alcaldía) – Contratista (PyT Constructorés y Asesores S.A – Entidad Otorgante (BAC) - (A)

Proyecto Vereda San Marcos.

Proyecto Vereda Las Colonias

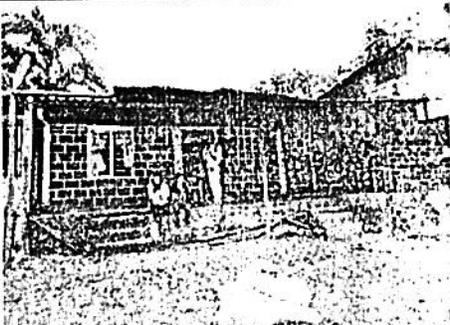
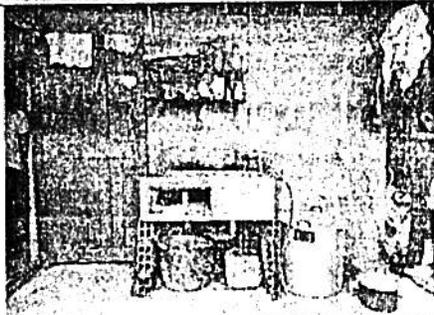
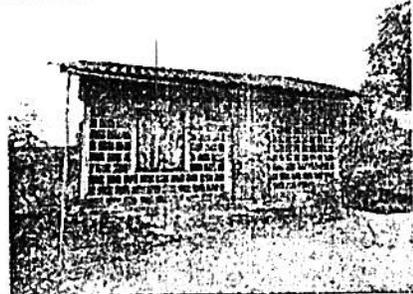
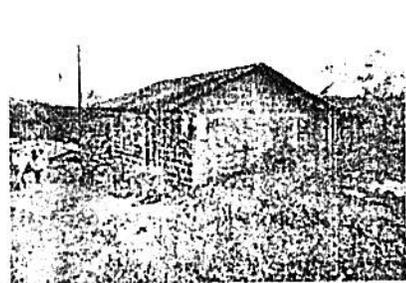
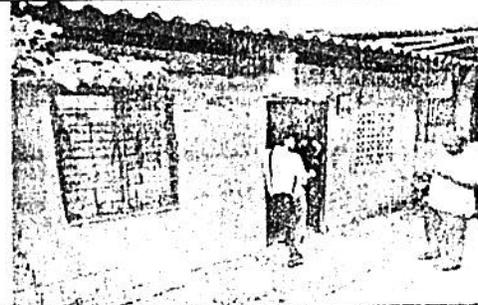
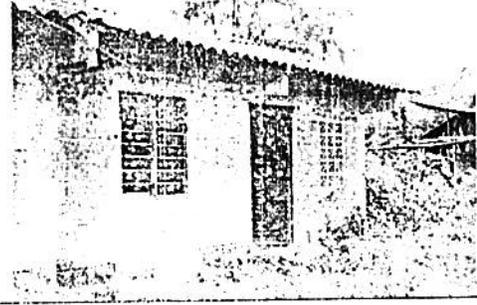
REGISTRO FOTOGRÁFICO No 3: Proyecto Vereda San Marcos

Vista exterior de una de las casas	Vista interior

Parte trasera de la casa	Vista exterior fachada lateral

Fachada	Panorámica

Vista exterior	Vista exterior

En la visita no se encontraron deficiencias constructivas que afectaran la estabilidad de las casas observadas.

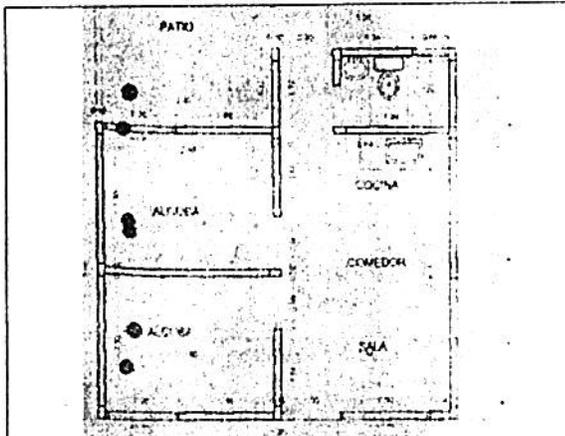
Planta General Viviendas, Proyecto Las Colonias.

En la revisión técnica realizada a los planos del proyecto se encontró concordancia con lo estipulado en el *Título E Casas de Uno y Dos Pisos*, de la Norma Sismo Resistente. En una de las casas se encontraron problemas en dos de las vigas de madera de la cubierta, debido a infiltración de agua durante las lluvias que pudrieron los apoyos de estas, el problema del agua fue solucionado por el propietario, sin embargo se esperó mucho tiempo para hacer este arreglo, lo que causó el deterioro de la madera (ver fotos 32 y 33); asimismo, en otra de las casas se detectaron falencias en el recubrimiento del acero de refuerzo en una columneta y en una viga cinta, que sin embargo, no comprometen la estructura de la casa; asimismo, no se encontró la puerta metálica trasera sino una en madera en mal estado.

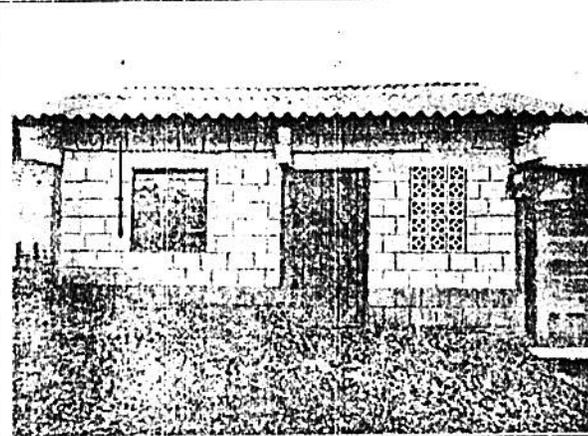
Fachada Principal Viviendas, Proyecto Las Colonias.

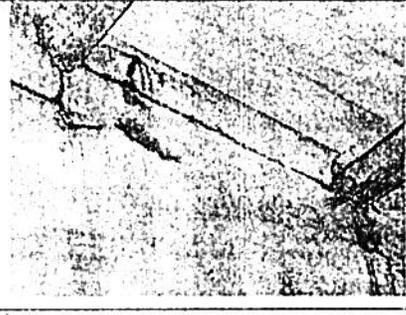
Deterioro vigas cubierta	vigas cubierta

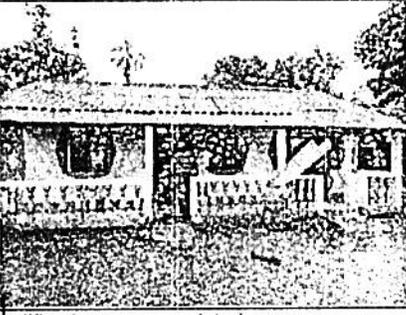
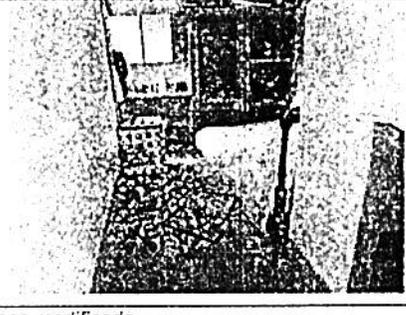
Casa modificada por su propietario	interior casa modificada

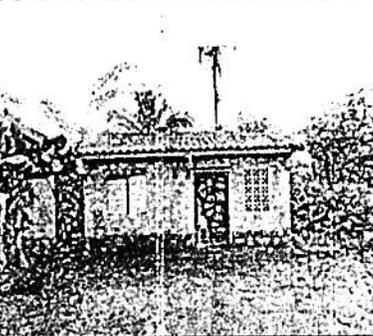
fachada	Puerta trasera en madera en mal estado

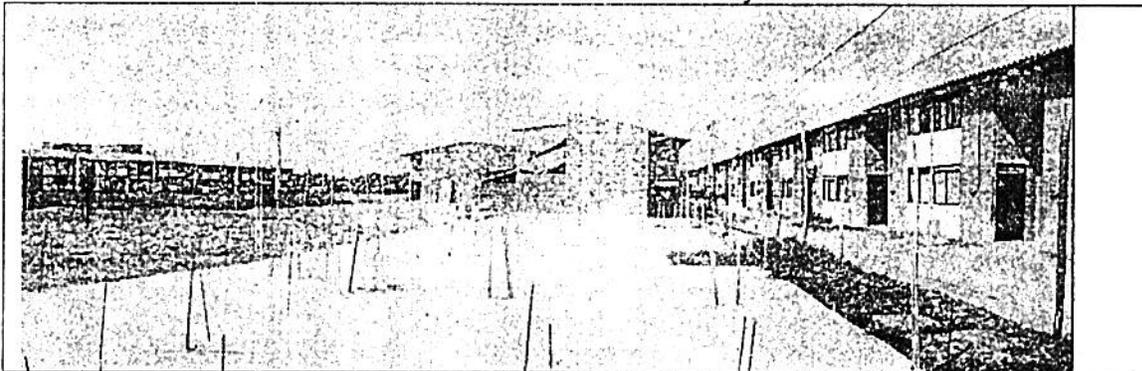
En la Manzana B se encuentran 18 viviendas a nivel de cimentación. La Manzana C no ha sido construida y se encuentra el lote descubierto (Ver fotos 7 y 8). La construcción de las manzanas D y E data de aproximadamente 5 años.

Foto No 7. Viviendas Manzana B a nivel de cimentación

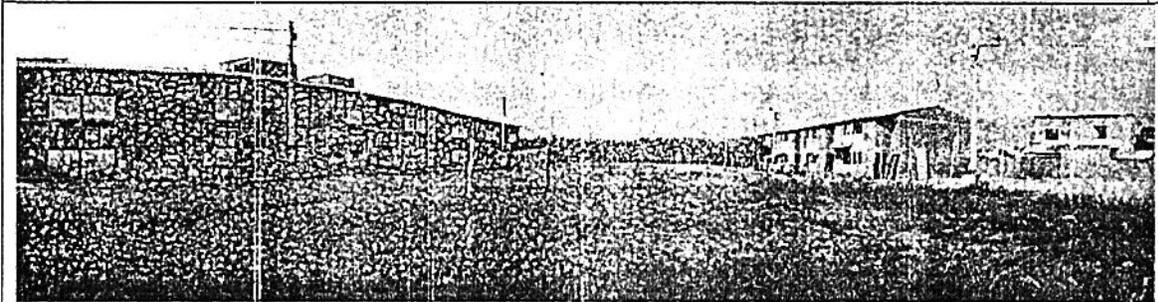
Foto No 8. En azul se observa el lote dispuesto para construcción Manzana C. A la-derecha se observa la Manzana B y a la izquierda la Manzana D

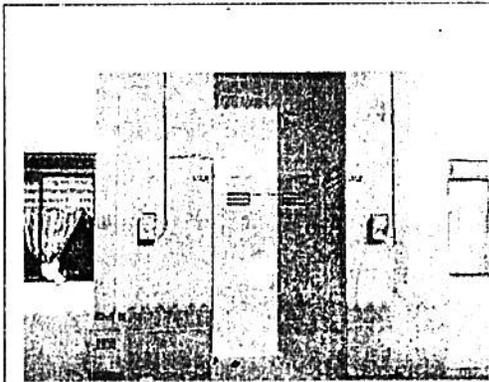
Foto No 13 Manzana A casas 10 y 11. Se observa que para la ventilación de estas manzanas, en la fachada frontal se utilizan persianas metálicas.

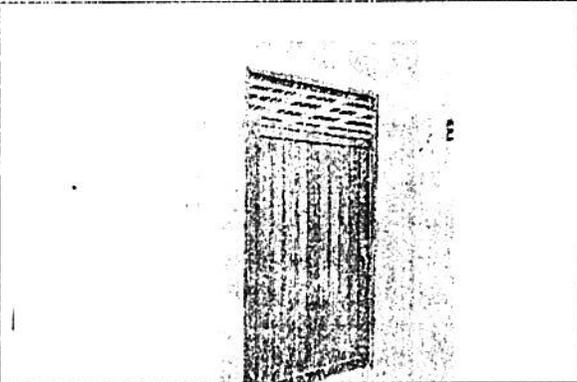
Foto No 14 Manzana A casa No 3. Sobre las puertas y ventanas de fachada delantera y posterior de las viviendas ubicadas en esta manzana se instala persiana metálica para ventilación.

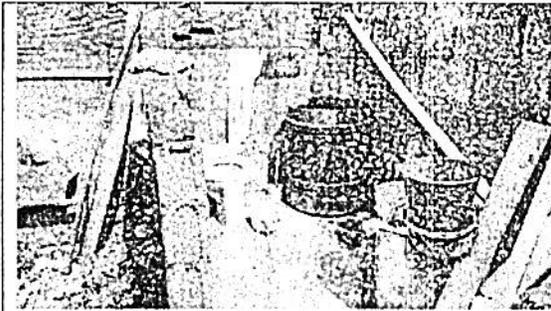
Foto No 21 Vivienda Beneficiaria Nalsy Waldo Mosquera.

En la casa de la vivienda de la beneficiaria Nalsy Mosquera se evidenció la inexistencia de vigas de amarre en la totalidad de las culatas, no existe ventana en la parte trasera de la vivienda. La beneficiaria afirma que existen infiltraciones de aguas lluvias por la cubierta, debido a que los alambres de amarre están flojos. El baño es utilizado como depósito y el sanitario fue trasladado la parte exterior de la vivienda, se demolió el mesón de la cocina. Frente a la vivienda se halló una cajilla con un medidor dentro de ella, sin embargo dicho medidor no funciona, pues según informa la beneficiaria el servicio de acueducto no es permanente y cuando dicho servicio se presta, el agua se toma desde un punto antes del medidor.

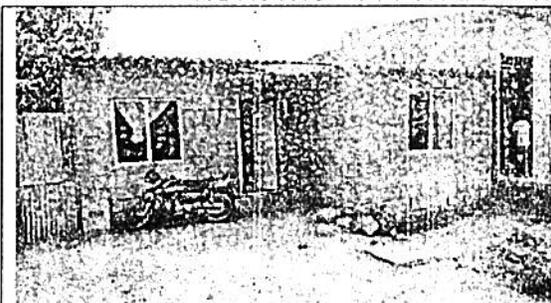
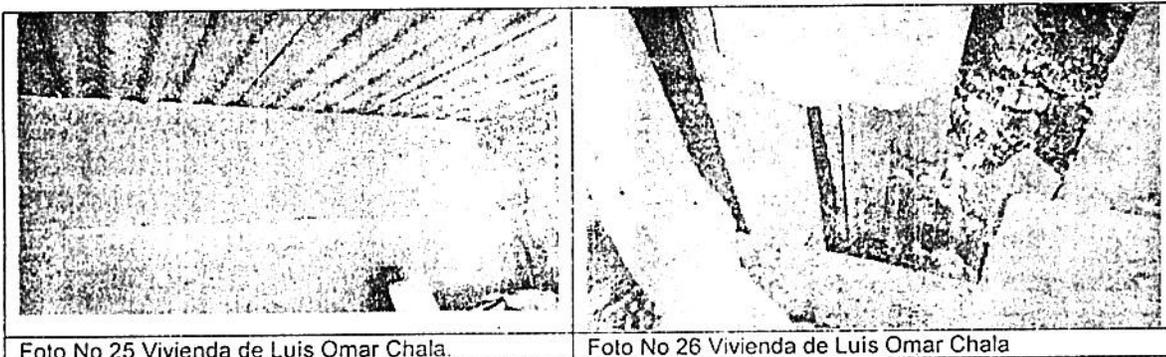
REGISTRO FOTOGRÁFICO No 9: Casas proyecto Brisas del Mar

El beneficiario Luis Chala falleció y actualmente la beneficiaria es su esposa, la señora Isabel Mosquera Palacio. A pesar que en el frente de la vivienda se identificó una cajilla para medidor y el correspondiente medidor, la beneficiaria afirma que no tiene servicio de agua. Se observaron algunos soportes de la cubierta (listones de madera) pandeados. La señora Mosquera retiró el lavaplatos, no se halló la ventana trasera, así como tampoco puerta trasera.

Debido a que la beneficiaria demolió el muro del baño, pudo observarse el refuerzo en un muro longitudinal consistente en dos varillas de 1/4" y una de 3/8". La beneficiaria cambió la puerta delantera, pues afirma que era de mala calidad, adicionalmente ha vertido material grueso (piedra y arena) en el piso con el fin de levantar el nivel de piso de la vivienda, con el fin de evitar inundaciones.

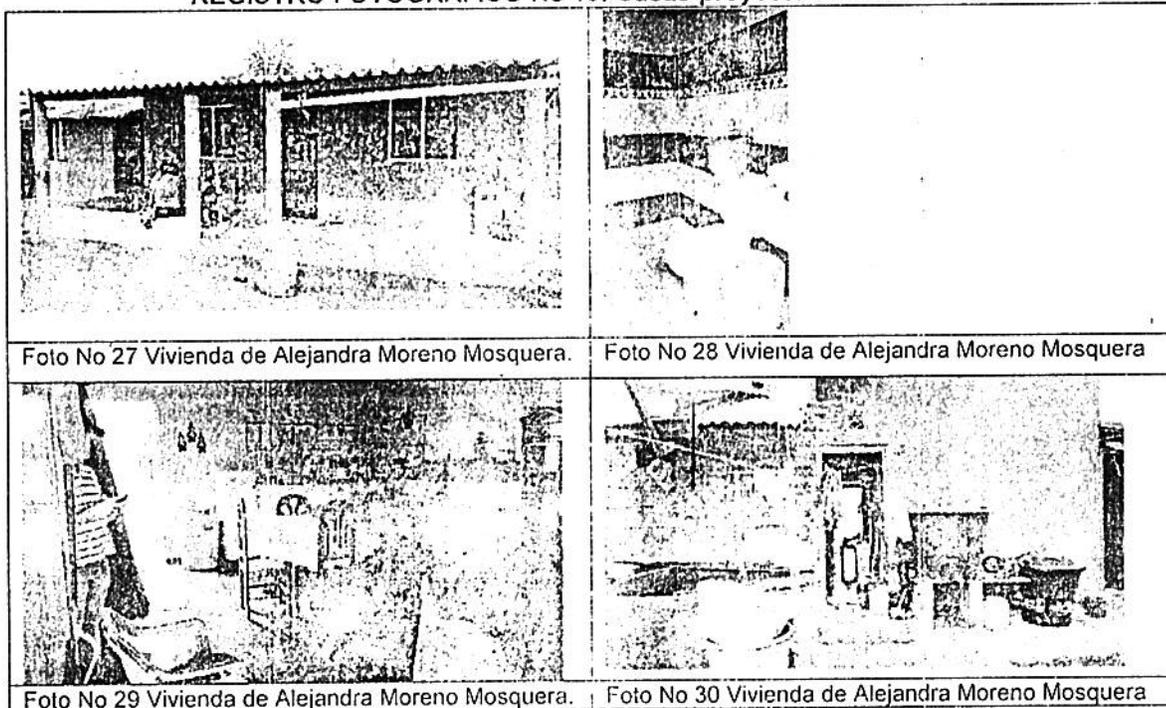
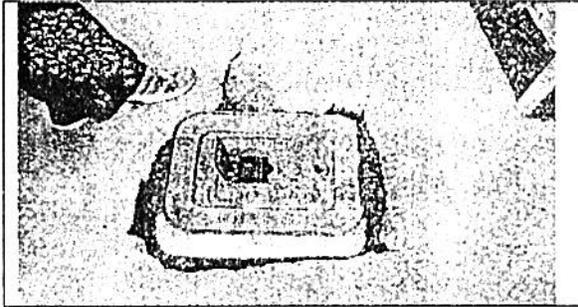
REGISTRO FOTOGRÁFICO No 10: Casas proyecto Brisas del Mar

La beneficiaria ha realizado cambios en la vivienda, tal y como se aprecia en las fotografías No 27 a 30, tales como enchapes, pañetes y pintura. A pesar de hallar una caja para registro 8 foto No 31), no se halló el registro en la caja; y la beneficiaria afirma no recibir de manera continua el servicio de acueducto.

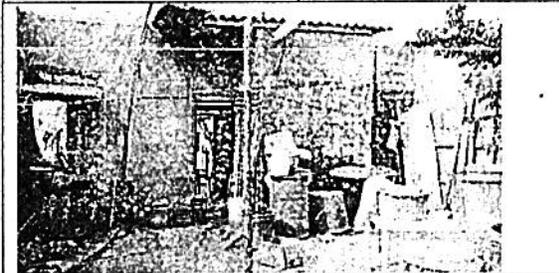
REGISTRO FOTOGRÁFICO No 11: Casas proyecto Brisas del Mar

El beneficiario ha modificado la cocina, se observaron algunos listones del abarco pandeados y las ventanas y puertas posteriores retiradas. No se halló contador de agua.

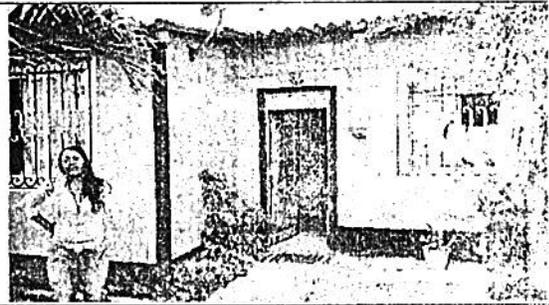
Como se observa en las fotografías 35 a 37 el beneficiario modificó los acabados de su vivienda mediante enchapes, pañetes y pintura.

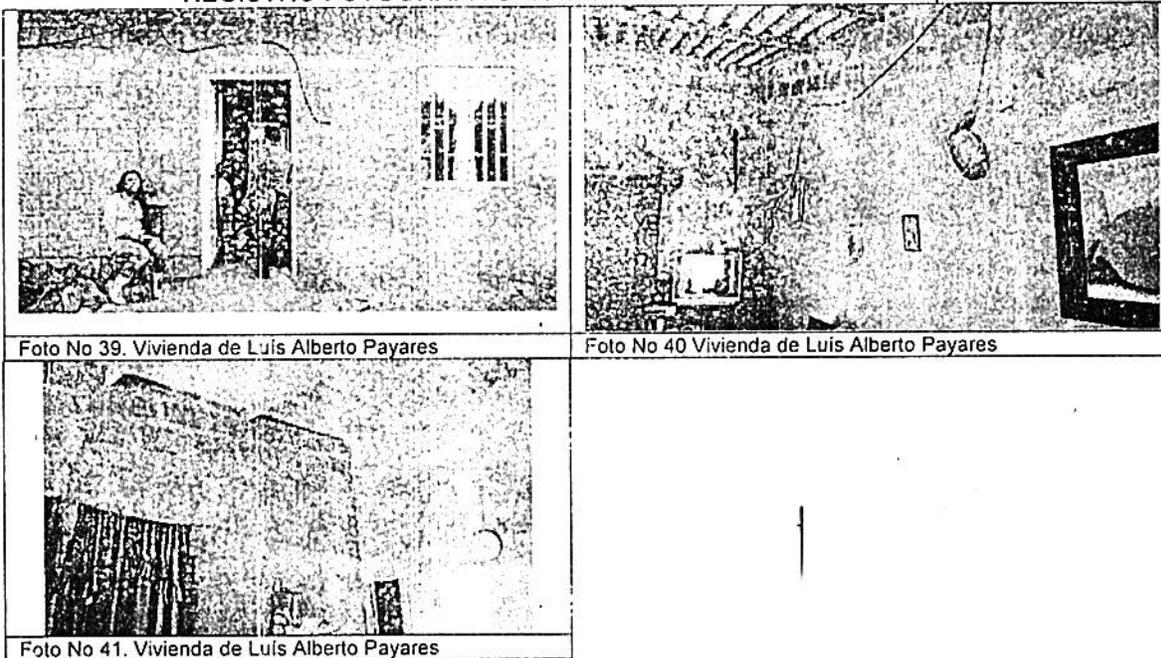
REGISTRO FOTOGRÁFICO No 12: Urbanización La Lucila Etapa III

En la vivienda de este beneficiario (fotografías No 39 a 41) se amplió el área construida en altura y planta, cambió los listones de la cubierta y algunas tejas de asbesto cemento. Las condiciones estructurales de la vivienda fueron alteradas, sin que se brinde confinamiento a los muros ampliados. La vivienda cuenta con servicios de agua, energía eléctrica y gas.

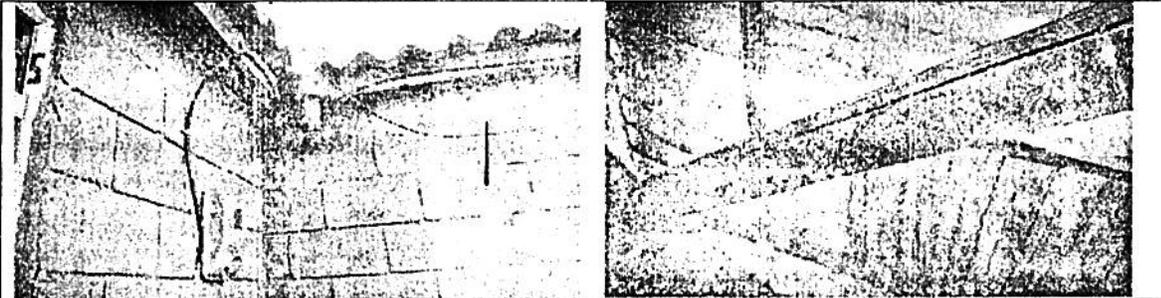
Foto No 44. Vivienda de Modesto Arcadio Perea Mosquera. Se observa salida de la canaleta para recolección de aguas lluvias

Foto No 45 Vivienda de Modesto Arcadio Perea Mosquera. Se observa vista interna de canaleta para recolección de aguas lluvias

En la vivienda del señor Perea Mosquera se observó en la división de aguas de la cubierta una canaleta que recoge las aguas lluvias y las conduce a la fachada principal para su posible aprovechamiento.

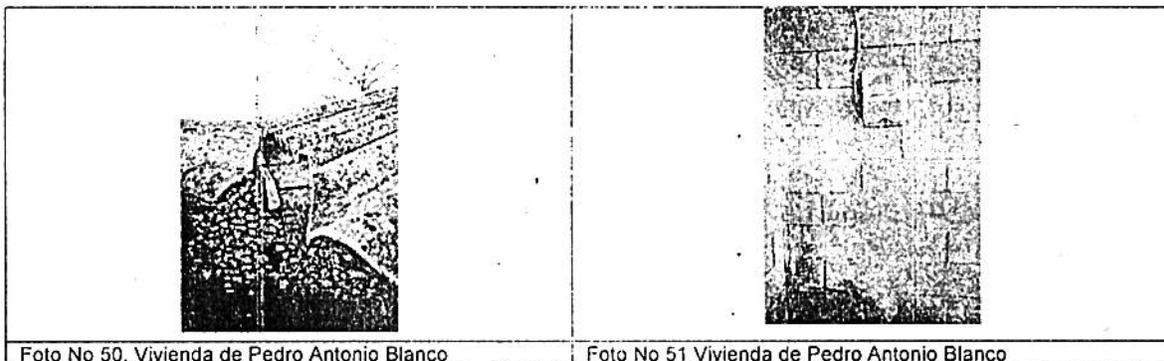
En la vivienda del beneficiario Blanco Yepes se observó discontinuidad en los soportes de cubierta ocasionados por la instalación de la canaleta de aguas lluvias. El beneficiario sacó el mesón al patio trasero. La vivienda cuenta con servicio de agua, energía eléctrica y gas.

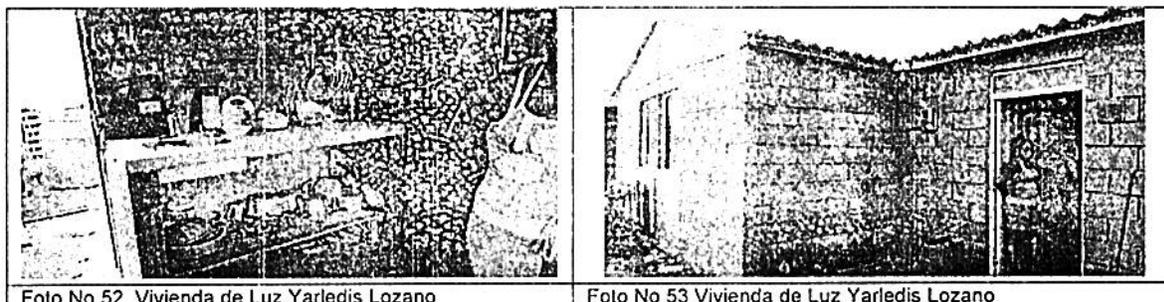
En La vivienda de la beneficiaria Lozano se observó discontinuidad del soporte en madera de la cubierta. Los espacios generados por la canaleta en la cubierta, favorecen la filtración de agua lluvia.

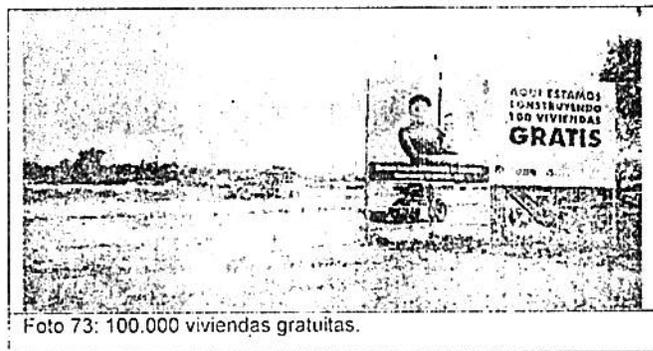
Foto 73: 100.000 viviendas gratuitas.

El MVCT aprobó el proyecto "Santísima Trinidad" de 100 viviendas, la distribución poblacional contempla 70 viviendas para población víctima y 30 viviendas para población de Red Unidos, están a la espera del sorteo que realice el DPS, en el proyecto el municipio aportó el lote y las obras terminaran en cuatro meses. Se informa que estos 70 beneficiarios ya contaban con carta de asignación como población desplazada.

Se informa que este lote está fuera del perímetro sanitario del municipio, y se postula porque ya estaba proyectado al realizarse la división del mismo. El proyecto se realizará sobre 6.500 m² del lote, el resto del terreno fue dispuesto para proyectos con reinsertados; actualmente no hay dotacionales (escuelas, centros de salud o culturales), ni proyectos para construirlos. El valor del proyecto es de \$3.537.000.000,00, y a la fecha de la realización de la visita se estaba dando inicio a las obras de construcción.

La principal observación del proyecto tiene que ver con la división del lote existente, en tanto los proyectos urbanos que rodean el proyecto en construcción, fueron asignados a población desmovilizada del departamento de Córdoba, lo cual según la información recibida por los ciudadanos que acompañaron el traslado, se constituye en una "bomba de tiempo", teniendo en cuenta que estos lotes quedan lejos del casco urbano del municipio. Es decir, en un mismo predio se dispusieron proyectos para víctimas y victimarios, lo cual debe ser un asunto de seguimiento por las autoridades locales, regionales y nacionales, para que no se presenten hechos que atenten contra la estabilidad de la población y los derechos humanos.
